인공관절 치환술 시 Harris-Galante II형 비구컵의 폴리에틸렌 삽입물의 실패 양상

계명대학교 의과대학 정형외과학교실

Failure Mode of Polyethylene Liner in Total Hip Arthroplasty with Harris-Galante II Acetabular Cup

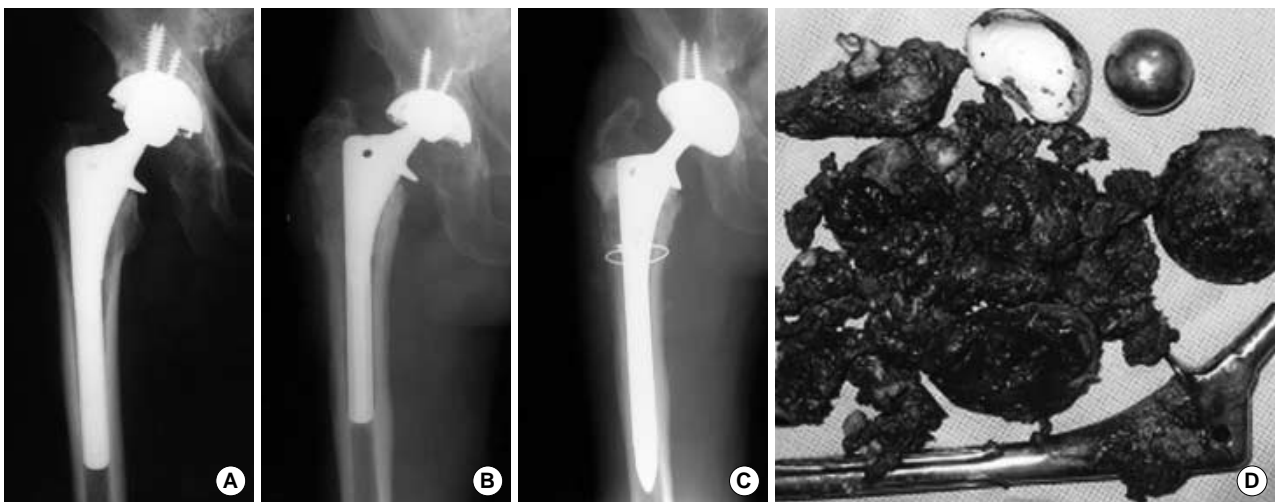
Fig. 1. (A) Immediate postoperative radiograph of a 61-year-old man shows a well fixed cup and stem. (B) Postoperative radiograph at 6 years shows a clearly eccentric position of the prosthetic head. Diffuse osteolysis can be seen in the supra-acetabular region and around the femoral stem. (C) Immediate postrevision radiograph shows revised acetabular component and femoral component. (D) Retrieved specimens shows the typical dislodged liner with a wear through the peripheral rim, broken and bent tines of the metal shell, and severe periprosthetic metallosis.

13예(93%), 과도한 마모만 있었던 군의 6예 중 4예(67%)에서 발견되었고, 대퇴스텝의 골용해는 metallosis 군의 14예 중 9예(64%), 과도한 마모만 있었던 군의 6예 중 2예(33%)에서 발견되었다(Fig. 1). 삽입물의 분리가 있었던 군에서는 골용해는 발견되지 않았다.

Metallosis와 골용해는 주로 수술 후 60-70개월에 발생하였는데 재치환술 시 비구측의 경우 폴리에틸렌 라이너의 분리가 있었던 군의 전례에서 라이너만 교환하였고, metallosis가 있었던 군의 14예 중 13예(93%), 마모만 있었던 군의 6예 중 4예(60%)에서 심한 골 소실 및 비구컵의 손상으로 인해 비구컵과 폴리에틸렌 라이너 모두에 재치환술을 필요로 하였으며 골용해와 비구컵 제거시의 골소실로 인해 전례에서 골이식술을 필요로 하였다. 나머지 metallosis가 있었던 14예 중 1예에서는 폴리에틸렌 삽입물을 금속 비구컵에 시멘팅하였고, 마모만 있었던 6예 중 2예에서는 라이너만 교환하였다.
