흉요천추 보조기의 부적절한 착용으로 인해 발생한 대퇴감각이상증 1례

고상형·조경진·백정현·선형주¹

Meralgia Paresthetica Resulting from Inaccurate Wearing of a Thoraco-lumbo-sacral-orthosis

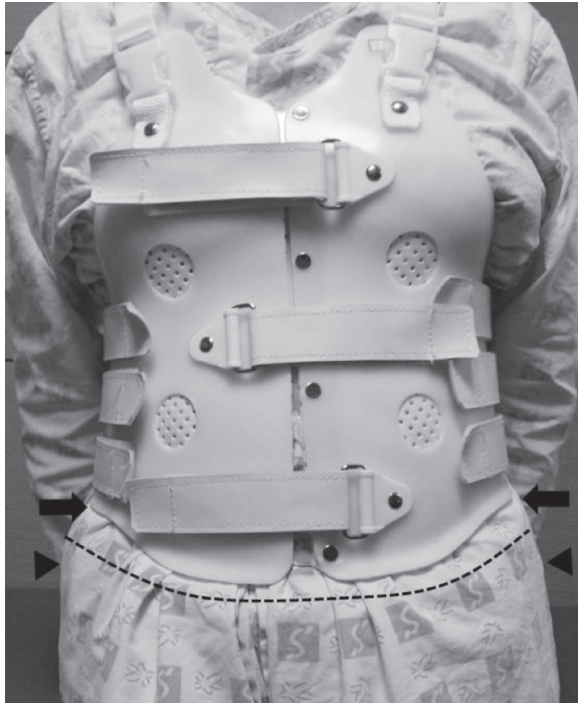
흉요추 보조기에서 전방 하단의 위치는 치골결합의 약 1/2 인치 상방, 그리고 살굴주름을 따라서 위치해야 하며, 양 끝은 장골연과 전자부의 중간에 있는 근육 부분에 위치해야 뼈 돌출부위를 피할 수 있다[3]. 그러나 본 증례 환자의 경우 그보다 짧아 보조기의 하단이 양측 전상장골극 부위에 위치하도록 착용하고 있었다(Fig. 3). 또한, 요추부 단순촬영 검사상 콧스각 10도 수준의 약간의 척추측만증과 골반 회전이 있었으며, 이로 인해 좌측 전상장골극 주변에서 흉요천추 보조기에 의한 지속적이고 반복적인 압박이 좌측 외측 대퇴피부신경에 가해져 대퇴감각이상증이 발생한 것으로 사료된다.

Fig. 3. The patient wearing the plastic body jacket thoraco-lumbo-sacral-orthosis (TLSO). Both bottom ends of the TLSO are touching the anterior superior iliac spine (ASIS, arrow). The correct bottom position of the TLSO (dashed line) is indicated, where both ends of the TLSO are located between the ASIS (arrow) and the greater trochanter of the femur (arrowhead).

신경외과 의사에게 좌측 외측 대퇴피부신경병증이 진단되었음을 알리고, 흉요천추 보조기의 수정 제작과 증상이 지속할 경우 신경차단술을 고려해 볼 것을 권유하였다. 신경외과에서는 골절된 제3번 요추의 추체 압박 정도가 30% 미만으로 보조기가 꼭 필요한 상태가 아니고, 환자가 보조기에 대한 거부감이 있어 더는 흉요 천추 보조기를 착용하지 않고 경과 관찰하기로

본 증례에서와같이 흉요추 보조기의 부적절한 제작 및 착용이 환자에게 대퇴감각이상증과 같은 심한 통증을 일으키는 합병증을 유발할 수 있음을 유념하고, 흉요추 보조기의 정확한 처방, 검수 및 추적 관찰이 필요하다고 하겠다.
